◇確認事項◇ 下記のような画像になる場合は
カメラのレンズ部分を確認してください

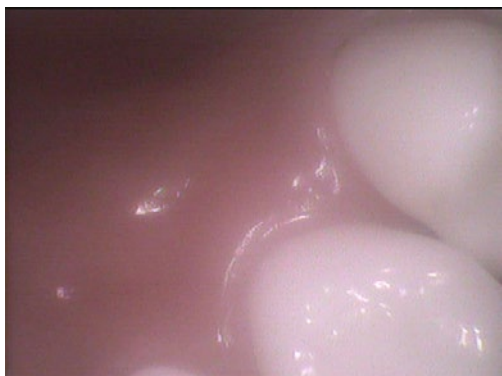
白っぽい／曇っている

レンズ部分に埃や水滴が付着し、画像に影響が出ている可能性があります。
エアードライヤーで吹くか、乾いた布で拭いてください。

シートの傷や汚れが原因の可能性があります。新品へ交換してください。

※アルコールや薬品等は使用しないでください。故障の原因となります。

レンズの修理が必要な可能性があります。サポートセンターまでお問い合わせください。

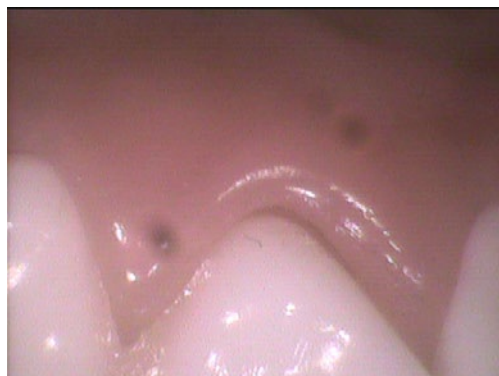
黒い斑点が入る
