◇確認事項◇ 下記のような画像になる場合は  
カメラのレンズ部分を確認してください

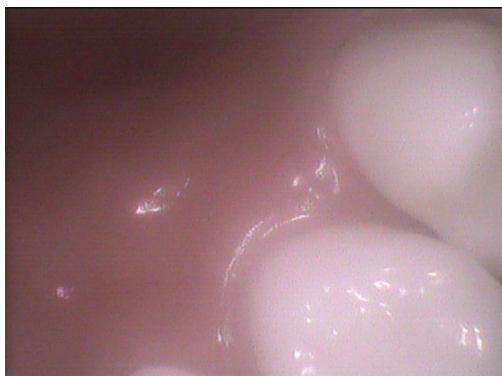
白っぽい／曇っている

レンズ部分に埃や水滴が付着し、画像に影響が出ている可能性があります。  
エアードライヤーで吹くか、乾いた布で拭いてください。

シートの傷や汚れが原因の可能性があります。新品へ交換してください。

レンズの修理が必要な可能性があります。サポートセンターまでお問い合わせください。

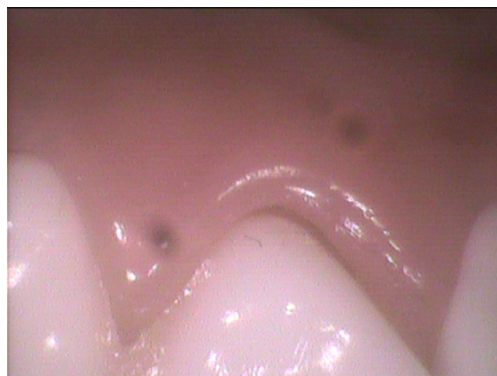
黒い斑点が入る
