当社 NAOMI-CT ユーザー様から寄せられた
症例画像の一部をご紹介します

CTだから分かった

症例 画像 集

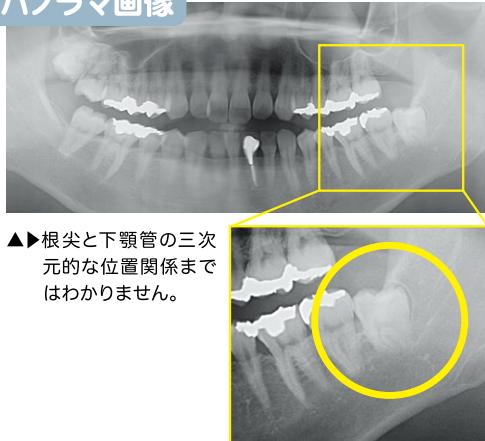
パノラマ画像

左側下顎8番の抜歯に際しパノラマ撮影すると、根尖が下顎管と重なっていました。詳細な位置関係を確認するためCTも撮影しました。

その結果、下顎管との距離は頬舌的に余裕があり抜歯可能と判断しましたが、舌側の骨壁が薄く、ヘーベル等で押すような力をかけると舌側壁をやぶって舌下隙に歯牙が迷入してしまう危険性があることが判明。(これはパノラマでは分かりませんでした)

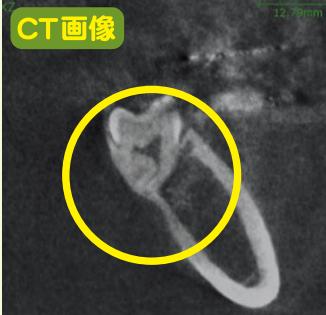
冠状面

▲下顎管との位置関係にくわえ、骨壁の厚さもわかります。

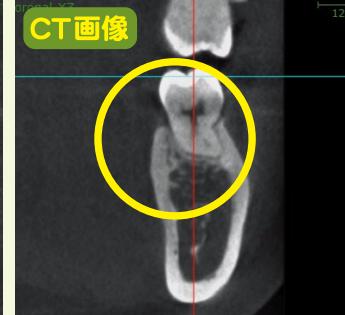
(一般的な人の骨壁)

▲一般的な人の骨壁と比較するととても薄く、慎重な治療の必要性がひと目で分かります。

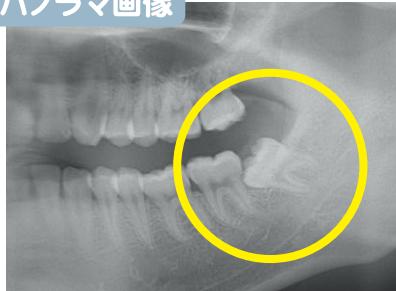
パノラマ画像

▲パノラマ画像では下顎管に接している様ですが…

8番抜歯の際、パノラマ画像では左下8番の根尖が下顎管に接している様だったので、詳細に3次元的に調べる為にCTの撮影を行いました。結果、下顎管とは交通していなくて、管の上壁に根が接している状態が確認できたので、安心して抜歯しました。

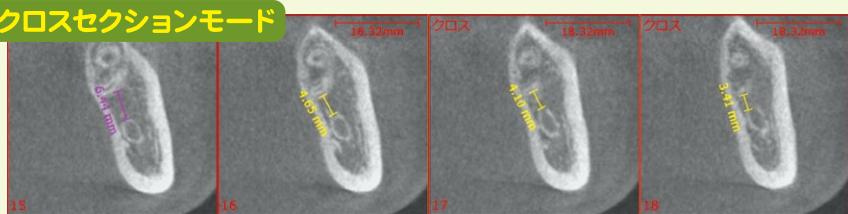
クロスセクションモード

▲距離がひと目で分かります

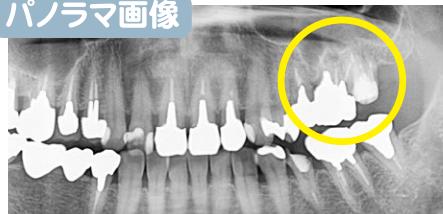
パノラマ画像

▲▶パノラマ画像でもデンタル(フィルム)画像でも分かりませんが…

左上大臼歯部の痛みを2年くらい訴えていた患者さんです。前医で治らないため、当院に来られました。パノラマでもデンタルでも患歯は判別不能でした。

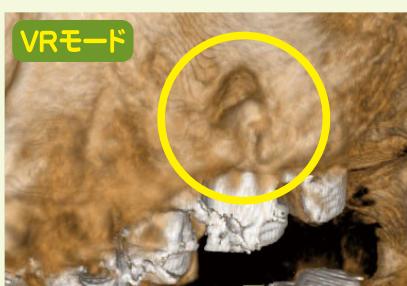
VRモード

前医は左上7番の治療を行っていましたが、CTを撮ったところ左上6番MB根の根尖～歯根3分の2くらいの骨欠損があることがわかりました。左上6番MB根をヘミセクションすることで、患者さんが2年位苦しんでいた痛みは、当院への約1週間の通院で除去できました。

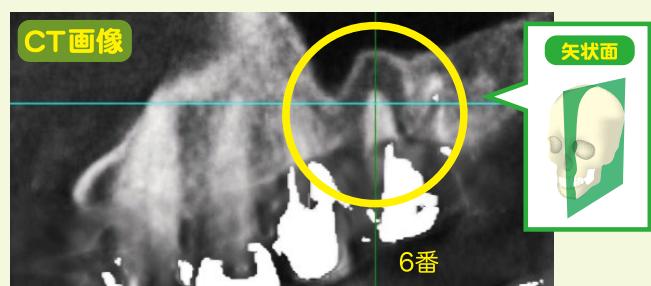
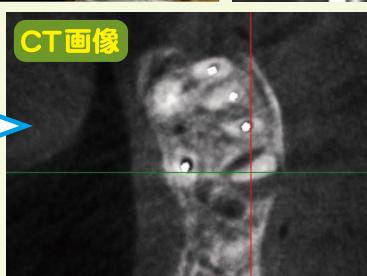
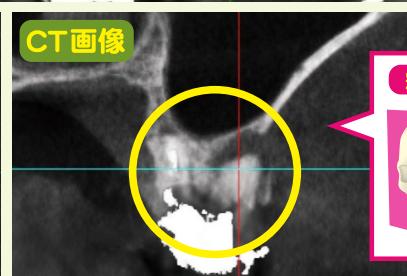
▲CTで断面を見ると骨吸収があるのが分かります
