信州大学 工学部
水環境・土木工学科 河村 隆 教授

— 土系舗装における凍結融解の研究 —

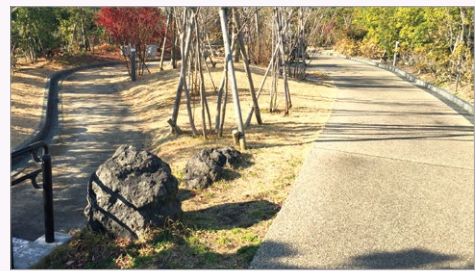
コンクリートやアスファルトと比べて多孔質で、水が浸透しやすいため、温度上昇抑制効果も。単なる土のようにぬかるむことも無く、管理も楽になる。

土系舗装は、材料の土にセメントを混ぜた舗装方法でアスファルト舗装よりも柔らかいので歩きやすく、自然な色合いもあって公園や歩道に使われています。

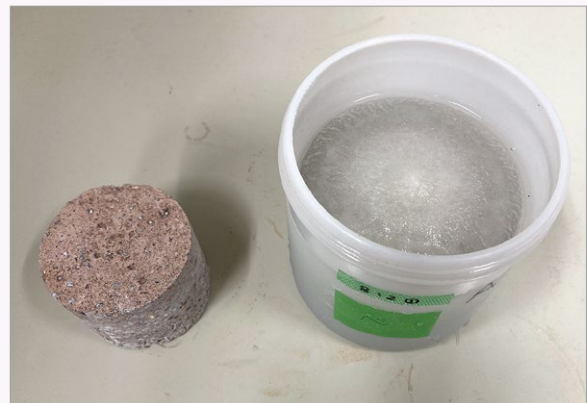
試験体を水浸させ、凍らせた状態で容器ごとCT撮影

CTを使うことで、凍った状態で試験体の内部まで観察できるようになり、研究が格段に進みました。
