## 画像の両端に板のようなものが映る

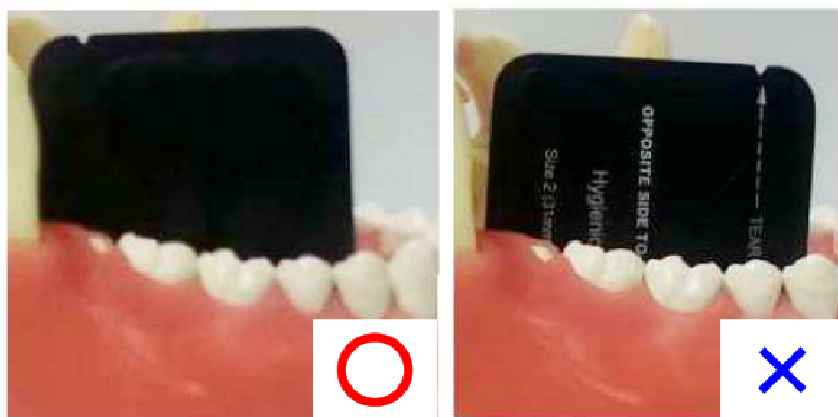
照射時

### ■ 撮影時、白い面（裏面）に対しX線を照射している

- ・ プレートの白い面に対しX線を照射して、青い面を上にしてスキャンしているのが原因です。プレートの白い面に向かって照射をお願いします。
